U-car Grading Report

グー鑑定証

車名・グレード	アルファード		
カラー	パール		
年式	2025年	走行距離計表示	34,471Km
型式	AGH40W	車台番号	AGH40-0036944
備考/

グー鑑定　コンディションチェックシート

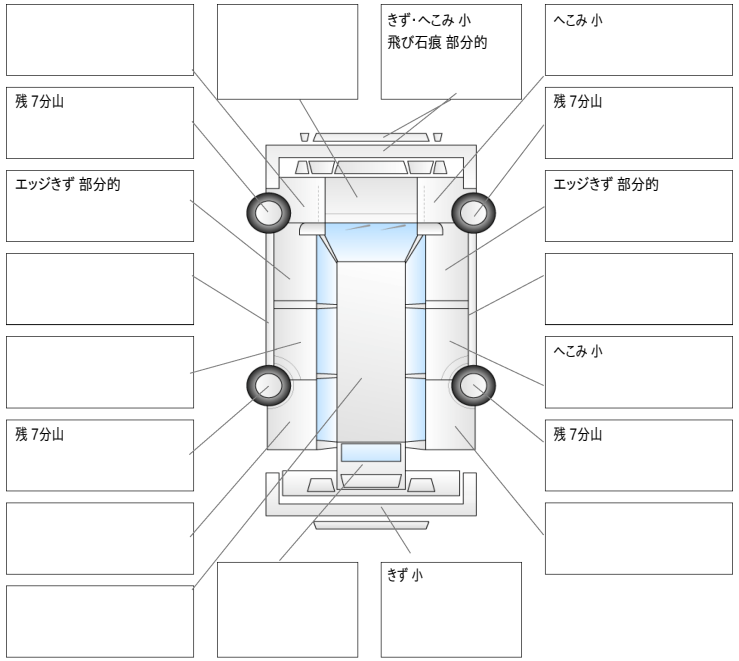
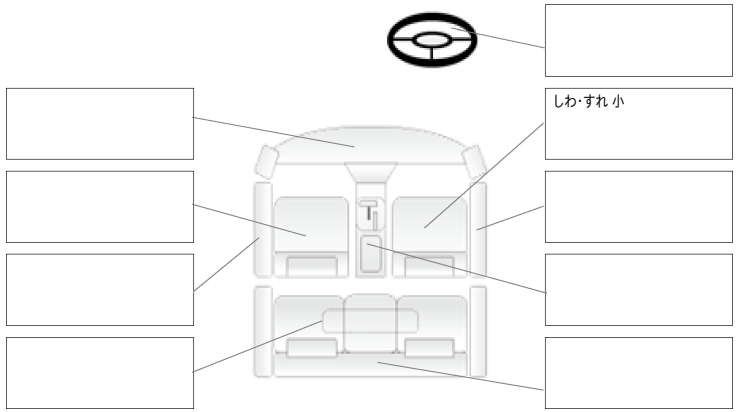
＜特記事項＞
右ミラー きず
左ミラー きず

＜ウィンドウ類の状態＞
フロントウィンドウ 飛び石痕 部分的

＜内装特記事項＞
天張り しわ・すれ・きず 部分的
他トリム しわ・すれ・きず 部分的
